**Club Deportivo Censodep  
Avenida Santa Ana  
Ciudad de México, Cdad. de México**

**Club Deportivo Censodep**  
**REPORTE FOTOGRÁFICO DE ESTADO FÍSICO DE MUROS**  
**DE LA FOSA DE CLAVADOS**

### REPORTE FOTOGRÁFICO DE ESTADO FÍSICO DE PASILLOS/LOSA

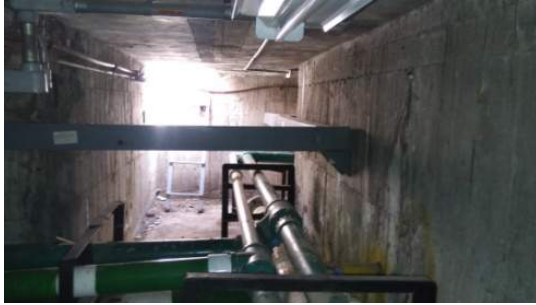
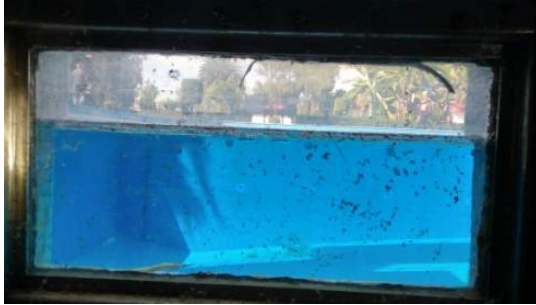
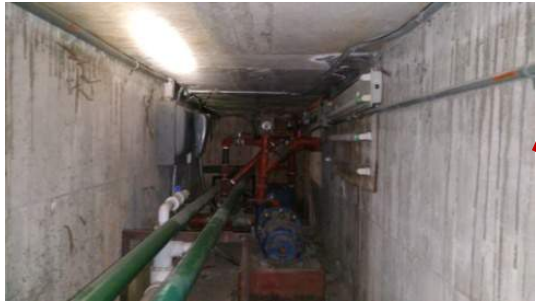
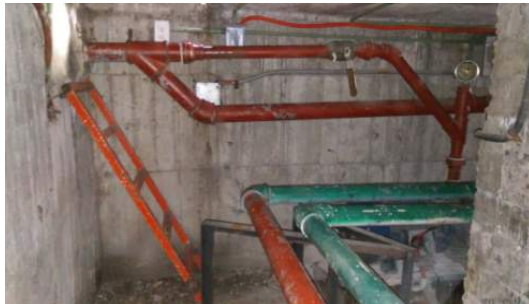
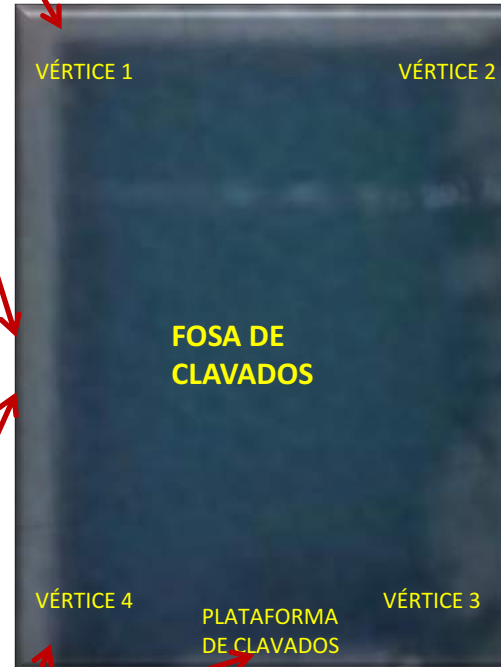
**LADO PONIENTE**

- 1.- NO SE APRECIAN DAÑOS EN LOS MUROS, SOLO SE PRESENTA UNA PEQUEÑA FILTRACIÓN EN EL MURO ,EN EL LADO ORIENTE, ENTRE EL VÉRTICE 2 AL VÉRTICE 3.
- 2.- EN LA MAYORÍA DE LAS LOSAS DE PASILLOS NO SE APRECIAN DAÑOS QUE EXHIBAN EL ACERO DE REFUERZO, SOLO SE PRESENTAN DESPRENDIMIENTOS DE RECUBRIMIENTO EN ALGUNOS TRAMOS.
- 3.- SE LOCALIZA UN ESPEJO DE AGUA EN EL PASILLO EL VÉRTICE 2 CON DIRECCIONES AL VÉRTICE 1 Y VÉRTICE 3, CON UNA LONGITUD DE 5.00M EN EL NIVEL MÁS ALTO Y CON ESCURRIMIENTO HASTA 10.00 M., POR LO QUE SE RECOMIENDA LA REVISIÓN ESTRUCTURAL DE ESE VÉRTICE.

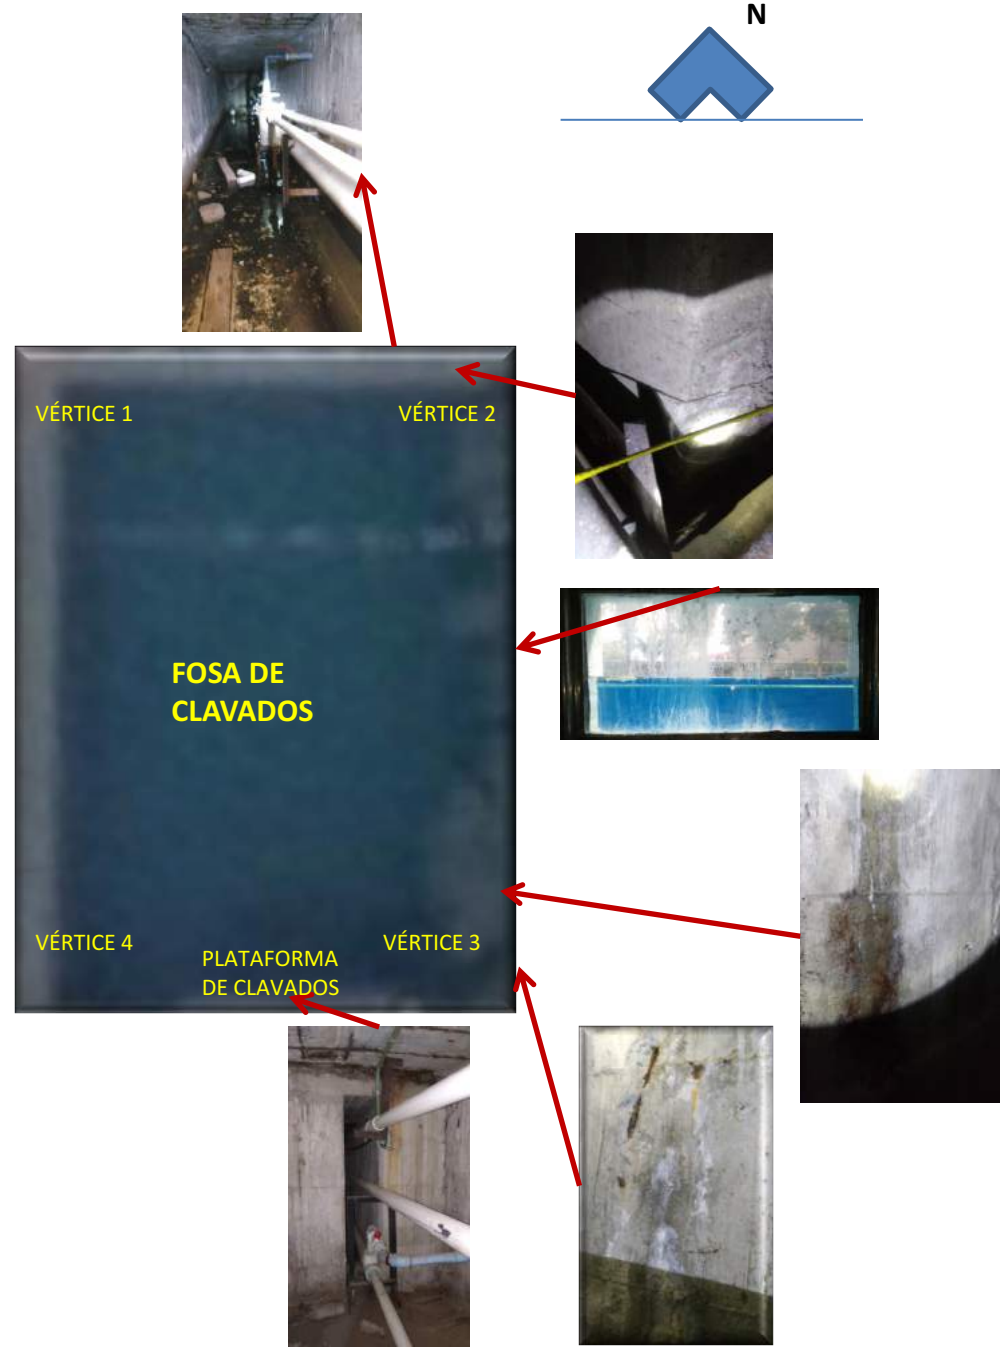
**LADO ORIENTE**

1.- NO SE APRECIAN DAÑOS EN LOS MUROS, SOLO SE PRESENTA UNA PEQUEÑA FILTRACIÓN EN EL MURO, DEL LADO ORIENTE, ENTRE EL VÉRTICE 2 AL VÉRTICE 3.  
2.- EN LA MAYORÍA DE LAS LOSAS DE PASILLOS NO SE APRECIAN DAÑOS QUE EXHIBAN EL ACERO DE REFUERZO, SOLO SE PRESENTAN DESPRENDIMIENTOS DE RECUBRIMIENTO EN ALGUNOS TRAMOS.  
3.- SE LOCALIZA UN ESPEJO DE AGUA EN EL PASILLO EL VÉRTICE 2 CON DIRECCIONES AL VÉRTICE 1 Y VÉRTICE 3, CON UNA LONGITUD DE 5.00M EN EL NIVEL MÁS ALTO Y CON ESCURRIMIENTO HASTA 10.00 M., POR LO QUE SE RECOMIENDA LA REVISIÓN ESTRUCTURAL DE ESE VÉRTICE.

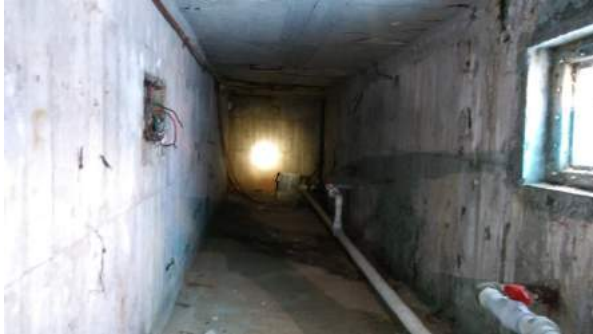
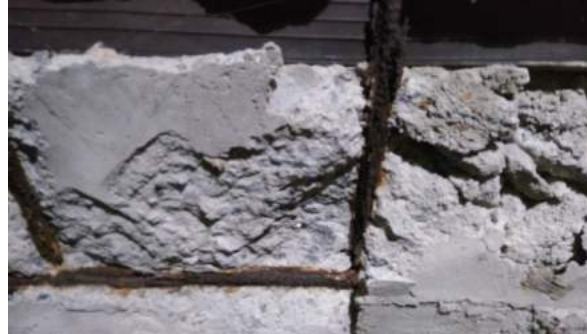
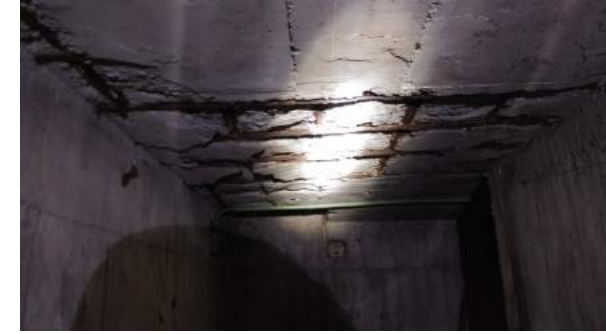
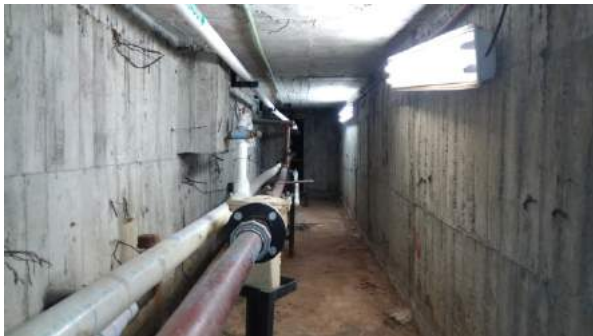
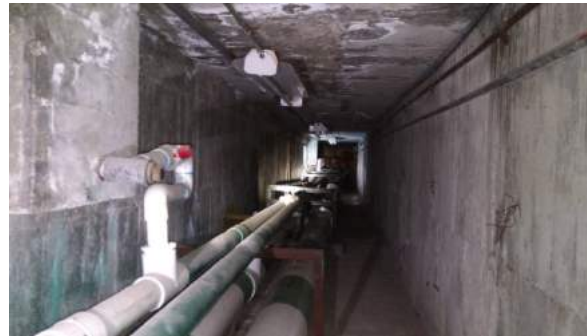
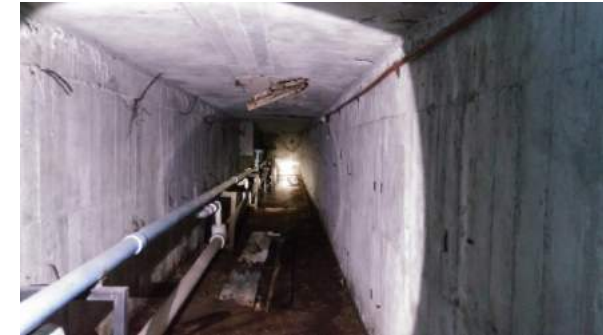
- 1.- NO SE APRECIAN DAÑOS EN LOS MUROS, SOLO SE PRESENTA UNA PEQUEÑA FILTRACIÓN EN EL MURO ENTRE EL VÉRTICE 2 AL VÉRTICE 3.
- 2.- EN LA MAYORÍA DE LAS LOSAS DE PASILLOS NO SE APRECIAN DAÑOS QUE EXHIBAN EL ACERO DE REFUERZO, SOLO SE PRESENTAN DESPRENDIMIENTOS DE RECUBRIMIENTO EN ALGUNOS TRAMOS.
- 3.- SE LOCALIZA UN ESPEJO DE AGUA EN EL PASILLO EL VÉRTICE 2 CON DIRECCIONES AL VÉRTICE 1 Y VÉRTICE 3, CON UNA LONGITUD DE 5.00M EN EL NIVEL MÁS ALTO Y CON ESCURRIMIENTO HASTA 10.00 M., POR LO QUE SE RECOMIENDA LA REVISIÓN ESTRUCTURAL DE ESE VÉRTICE.
