**Club Deportivo Censodep
Avenida Santa Ana
Ciudad de México, Cdad. de México**

REPORTE FOTOGRÁFICO DE ESTADO FÍSICO DE COLUMNAS

REPORTE FOTOGRÁFICO DE ESTADO FÍSICO DE PASILLOS/LOSA

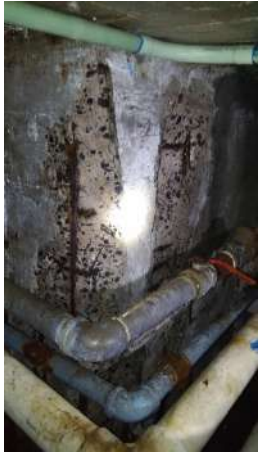
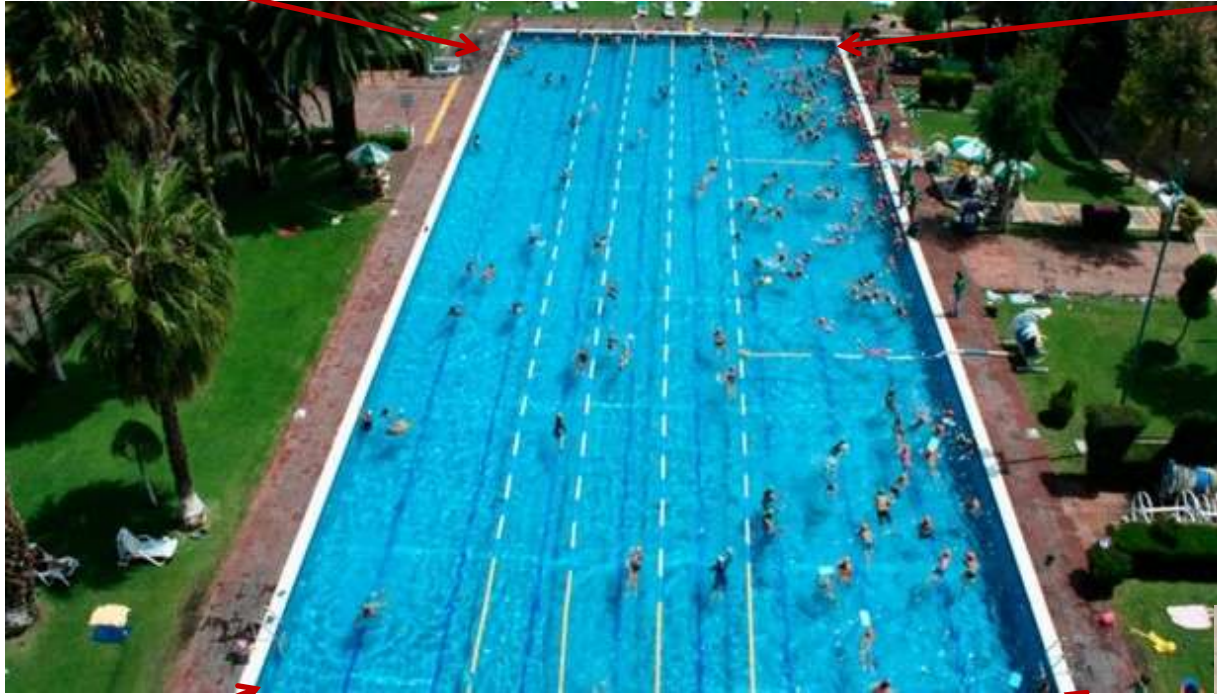
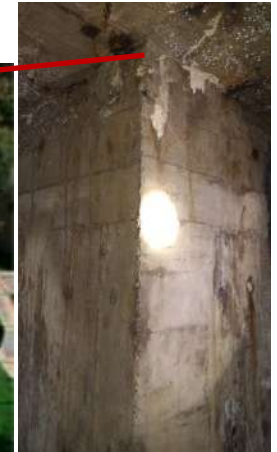
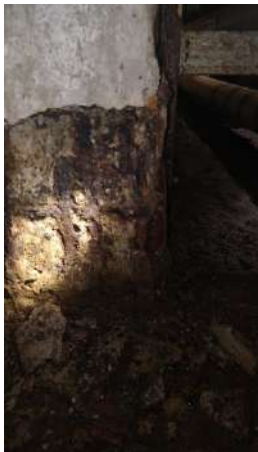
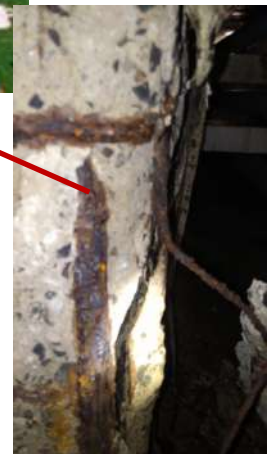
3 DE LAS ESQUINAS, DE LA ESTRUCTURA DE LA ALBERCA, PRESENTAN DETERIORO EXTREMO TANTO EN EL CONCRETO COMO EN EL ACERO DE REFUERZO QUE EVIDENCIA UNA POSIBLE FALLA ESTRUCTURAL, OCASIONADA POR INCURSIÓN DE AGUA AL INTERIOR DEL CONCRETO.

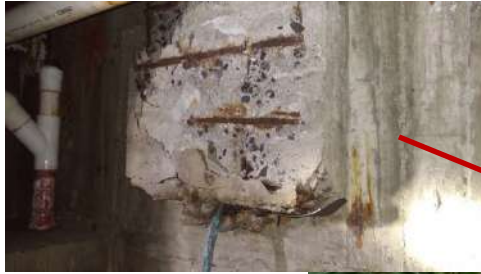
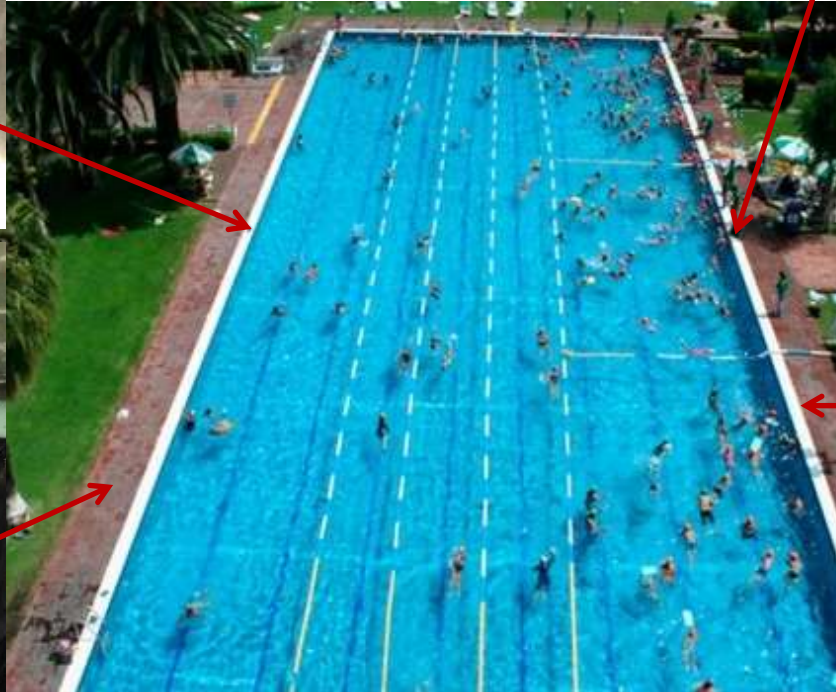
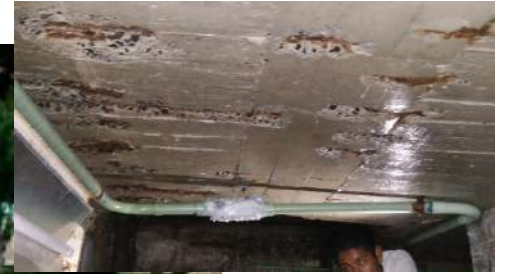
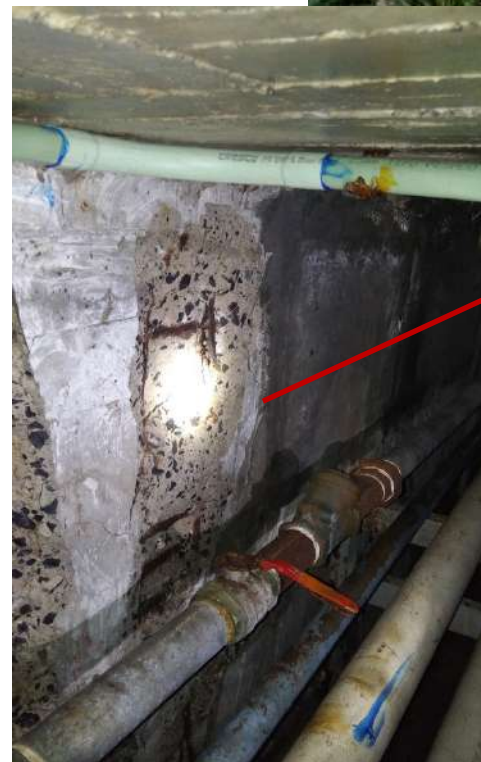
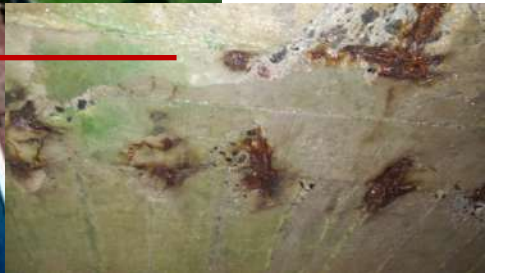
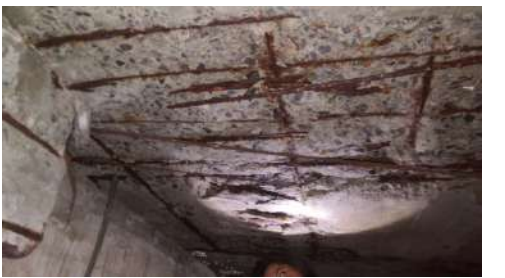
LAS LOSA QUE CONFORMAN EL PASILLO PERIMETRAL, AL IGUAL QUE LA COLUMNAS, PRESENTAN DETERIORO EXTREMO TANTO EN EL CONCRETO COMO EN EL ACERO DE REFUERZO QUE EVIDENCIA UNA POSIBLE FALLA ESTRUCTURAL, OCASIONADA POR INCURSIÓN DE AGUA AL INTERIOR DELCONCRETO
